## Metodología para la evaluación patológica de muros de contención en concreto reforzado tipo voladizo construidos en la ciudad de Bogotá.

## Methodology for the pathological evaluation of cantilever-type reinforced concrete retaining walls built in the city of Bogotá.

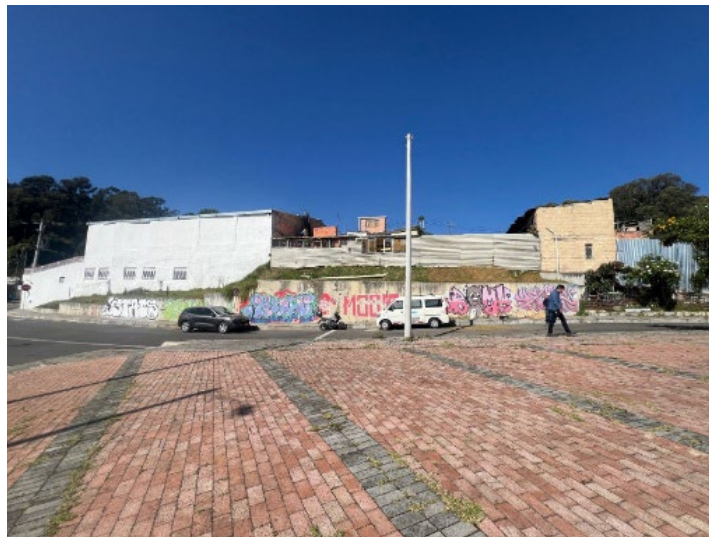
Figura 3. Caso de estudio 1.

Se verifica la construcción de un muro de contención en L, los cuales, al igual que la bitácora, serán considerados sin Talón; se confirma que el vástago del muro cuenta con un espesor de 0.20m, la puntera o zarpa cuenta con un ancho total 0.60m, el espesor de acuerdo con el apique realizado es de 0.45m y desde la parte superior de la zarpa hasta el nivel del andén se cuenta con una distancia aproximada de 10cm, para establecer de esta manera una cota de desplante de 0.55m. El muro cuenta con alturas variables, que van desde los 1.20m a 3.30m.

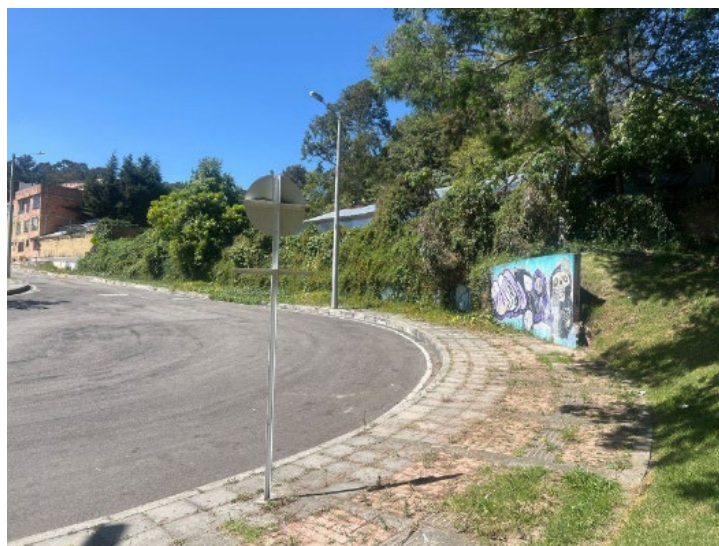
Figura 4. Caso de estudio 2.

La información explorada se complementa con la información preliminar recopilada; se verifica que el vástago cuenta con un espesor de 0.20m, la puntera o zarpa cuenta con un ancho total 1.90m, el espesor de acuerdo con el apique realizado es de 0.30m desplantado a 0.80m. El muro cuenta con alturas variables, que van desde los 0.60m a 2.80m. Los muros se encuentran cimentados sobre pilas de 1.0m de diámetro separadas entre ejes cada 4.0m.

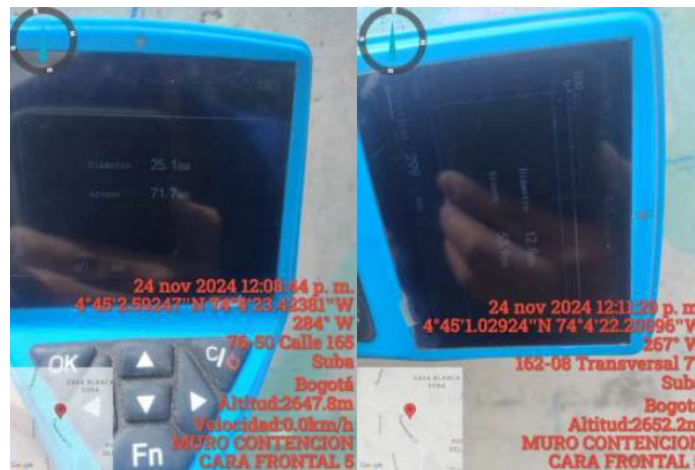
Figura 5. Reporte en sitio de diámetros de aceros en cara frontal 5. Fuente: Caisan Ingeniería

- 12 puntos de ferro-scanner en las caras frontales (expuestas) del muro de contención.
- 1 punto de ferro-scanner en la cara frontal (superior) de la zarpa.
- 3 regatas de exploración en las caras frontales (expuestas) del muro de contención.
- 1 regatas de exploración en la cara frontal (superior) de la zarpa.

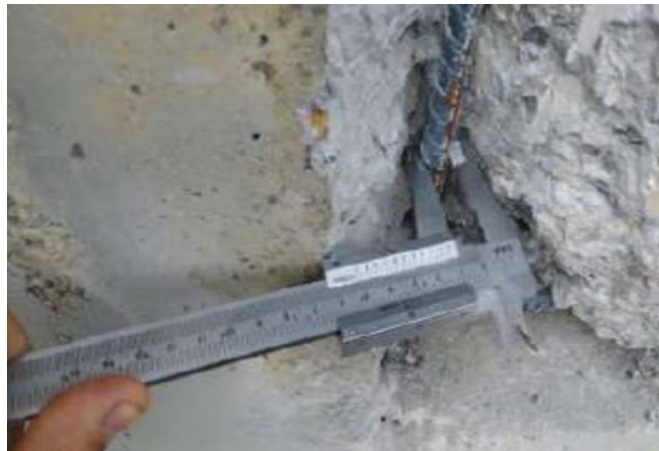
Figura 6. Registro regata #1, muro de contención caso 1. Fuente: Caisan Ingeniería

- Regata 1: El acero longitudinal ( $\varnothing=1/2''$  c./0.18m) y transversal ( $\varnothing=3/8''$  c./0.20m) son corrugados y cuenta con un recubrimiento de 4.3cm.
- Regata 2: El acero longitudinal ( $\varnothing=1/2''$  c./0.10m) y transversal ( $\varnothing=3/8''$  c./0.35m) son corrugados y cuenta con un recubrimiento de 6.0cm.
- Regata 3: El acero longitudinal ( $\varnothing=3/8''$  c./0.10m) y transversal ( $\varnothing=3/8''$  c./0.28m) son corrugados y cuenta con un recubrimiento de 3.8cm en la cara frontal; en la cara posterior del muro se identificó una segunda parrilla de  $5/8''$  de diámetro a 10cm de profundidad.

Se observa acero con calamina de oxidación, la zarpa cuenta con aceros longitudinales y transversales corrugados de  $3/8''$ , con 4.3cm de recubrimiento.

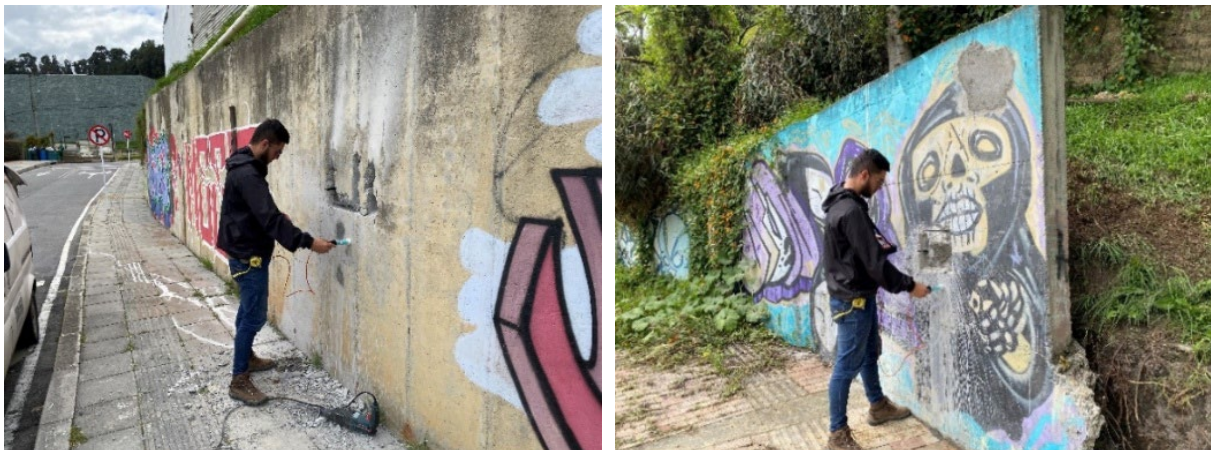
Figura 7. Potencial de corrosión caso 1 (Izquierda) y caso 2 (Derecha)

Se realizó una lectura a cada uno de los casos de estudio, de acuerdo con lo indicado en la Tabla 3 y Tabla 4 y a los criterios de aceptación establecidos, se determina que el muro presenta un riesgo alto de corrosión, con una probabilidad del 90%.

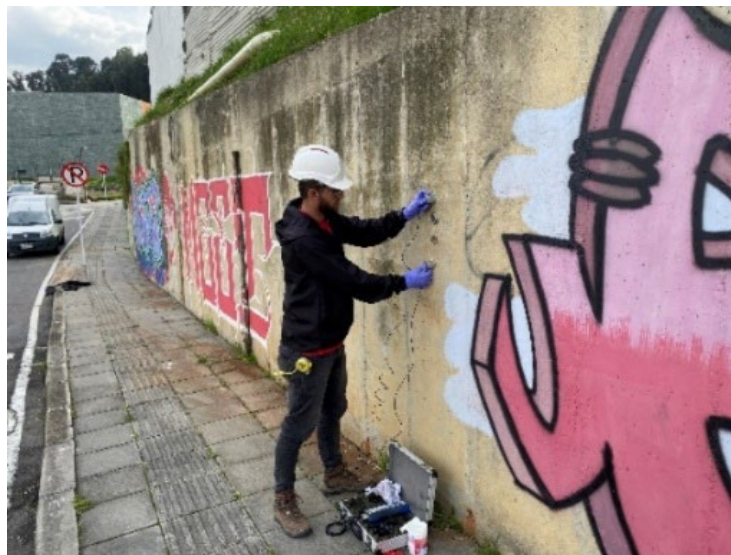
Figura 8. Ensayo pulso ultrasónico indirecto – Lectura 2.

Se realizan tres lecturas, dos (2) indirectas en el caso de estudio 1 y una (1) directa en el caso de estudio dos (2).

De acuerdo con los criterios de aceptación indicados en la NTC 4325 “Ensayo para la determinación de la velocidad del pulso ultrasónico a través del concreto” se interpola el valor promedio de la velocidad del pulso obtenido y a partir de la ecuación (1) se obtiene el valor de  $f'_c$  teórico.
